## Környezeti leírás

### Az eredeti erdőszegély állapot leírása

### A helyreállításhoz szükséges tevékenységek

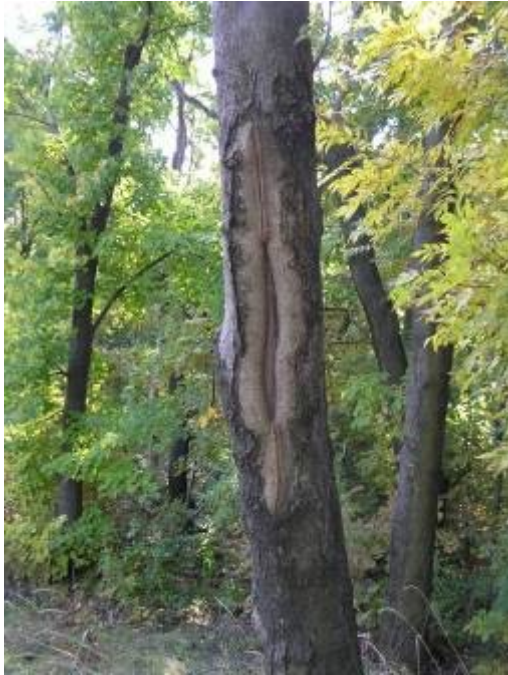
Elsődleges rendeltetés:	védett természeti terület.
Másodlagos rendeltetés:	parkerdő
Fafajok:	kocsánytalan tölgy, csertölgy, molyhos tölgy, virágos kőris, akác, gyertyán, mezei juhar, fekete fenyő, kislevelű hárs, cseresznye.
Korosztályviszonyok:	60-70 éves
Vágásérettségi viszonyok:	a véghasználati kor 120 év.
Záródásviszonyok:	80% átlagban.
Egészségügyi állapot:	A korábbi száraz évek miatt sok csúcsháradt egyedet találunk. Az útelbontás miatt több fán találtam nyúzási nyomot (1. kép). A csereken a fagyléc gyakori.

Nyúzási nyomok a szélső fákon  
1.kép  
2.kép

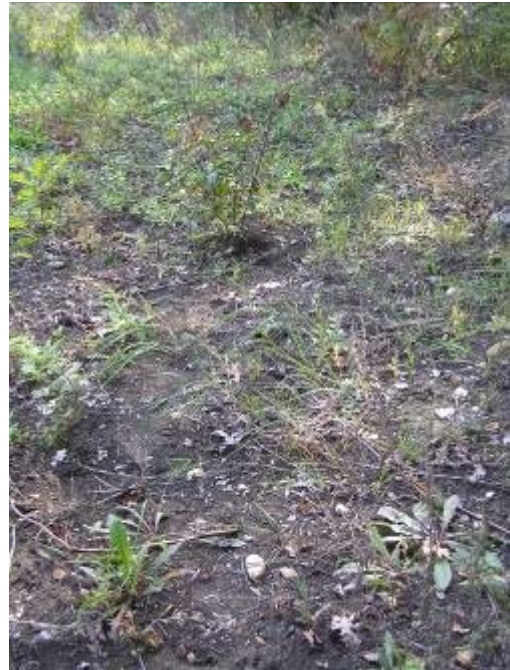
a telepített cserjék egy része kiszáradt

A belterület közelsége és az emberi zavarás miatt sok kisebb szemétlerakót is találunk az erdőterületen. A környék beépítettsége és az elnyújtott alak miatt a különböző károsítók hatása jelentős lehet. Az új telepítés egy része a száraz időjárás következtében kiszáradt (2. kép).

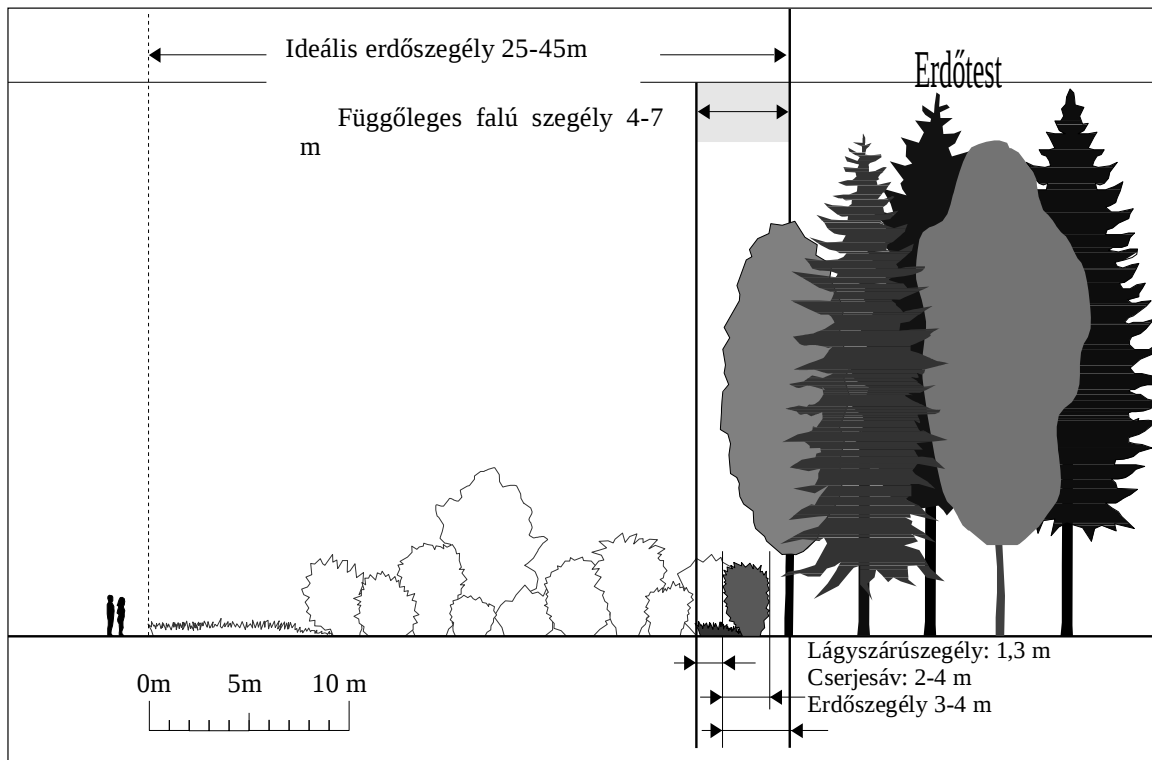
4. kép

A szukcessziós folyamatok következtében az erdőszegély lépcsőzetes képet ad, ahol a zárt erdőállományt az erdőszegélyhez közel követik a kísérfafajok, mellékfafajok, majd a cserjék. Ez esetben az erdőszegély 25-45 m széles is lehet (4. kép).

A perben érintett területen az erdőszegély a folyamatos bolygatás miatt függőleges szegélyé alakult. Ennek jellemzője, hogy a zárt erdőállományt nem követi 30-40 m-es átmeneti zóna, hanem a kísérfaj, a mellékfafajok és a cserjék egy 4-7 m-s átmeneti sávba sűrűsödnek össze. Ebben az esetben a cserjék fölé zászlósan kinyúlnak a fák koronái.

A lépcsőzetes és a függőleges falú erdőszegély
